FICHAS DE REGISTRO DEL PATRIMONIO HIDRÁULICO DEL MUNICIPIO DE MULA

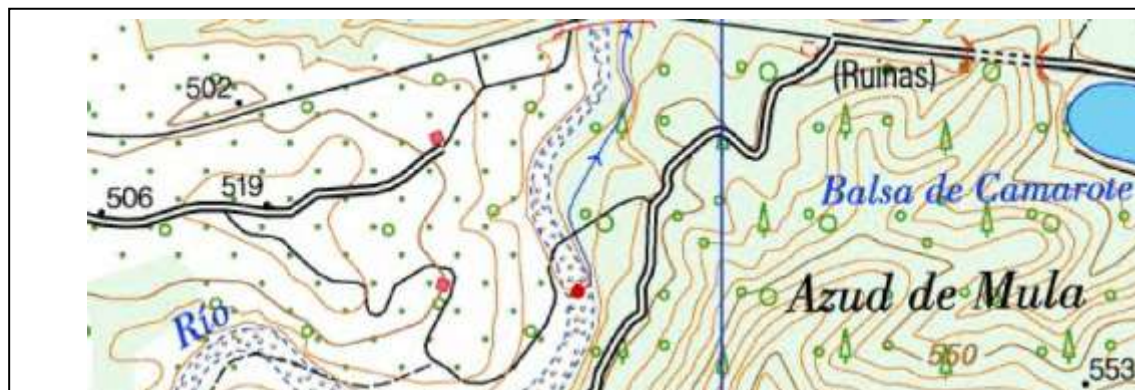
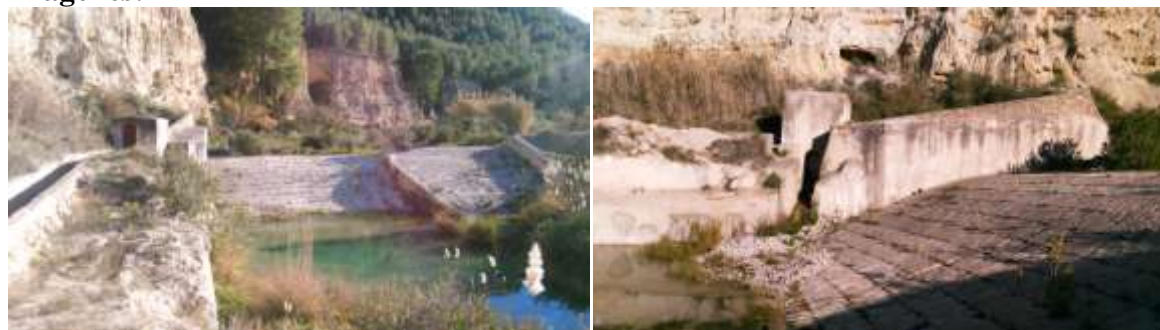
Nº: 1_1 **Denominación de la construcción:** Azud El Gallardo

Estado de conservación: 3

Valoración funcional: 2 (no deriva el agua)

Estado general y observaciones: Debido a que las aguas para el regadío se toman en el azud de Balamonte, en el límite con el término de Bullas, el Azud de El Gallardo apenas se encuentra operativo, cuando los caudales del río son abundantes. Además se encuentra aterrizado en su parte anterior. Con anterioridad al azud hoy presente, se construyeron otros a base de estacas y broza. Posteriormente, se construiría con obra de mampostería, siendo destruidas en varias ocasiones hasta que se en 1880 se realiza el armazón de la obra actual, que llega hasta nuestros días, con pequeñas reparaciones (Castaño y Llamas, 1991).

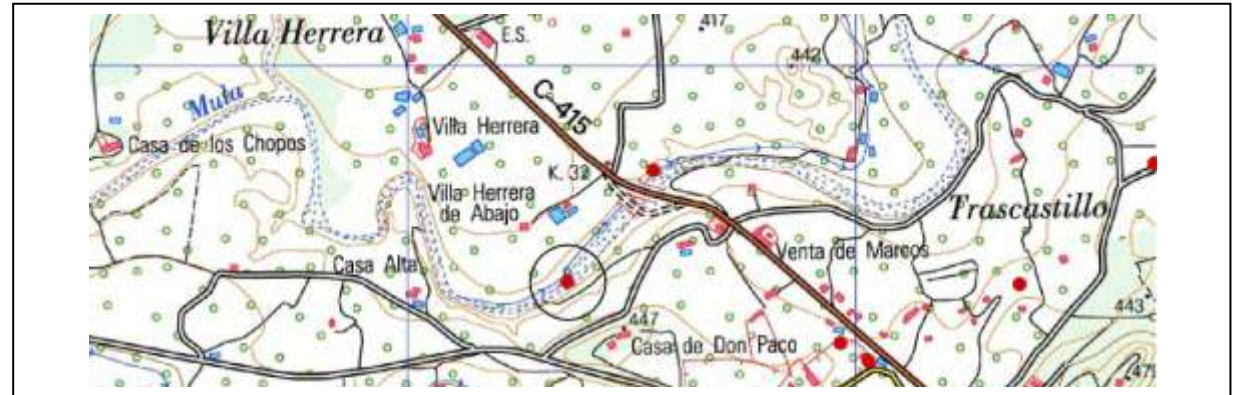
Nº: 1_2 **Denominación de la construcción:** Azud de Herrero

Estado de conservación: 3

Estado general y observaciones: Su estado es funcional, aunque existe numerosa vegetación de ribera que colapsa el entorno. En la actualidad, la acequia por la que discurren estas aguas ha sido sustituida por un canal de conducción para uso privado, por lo que la acequia tradicional y algunas balsas de gestión están sin uso y se están deteriorando.

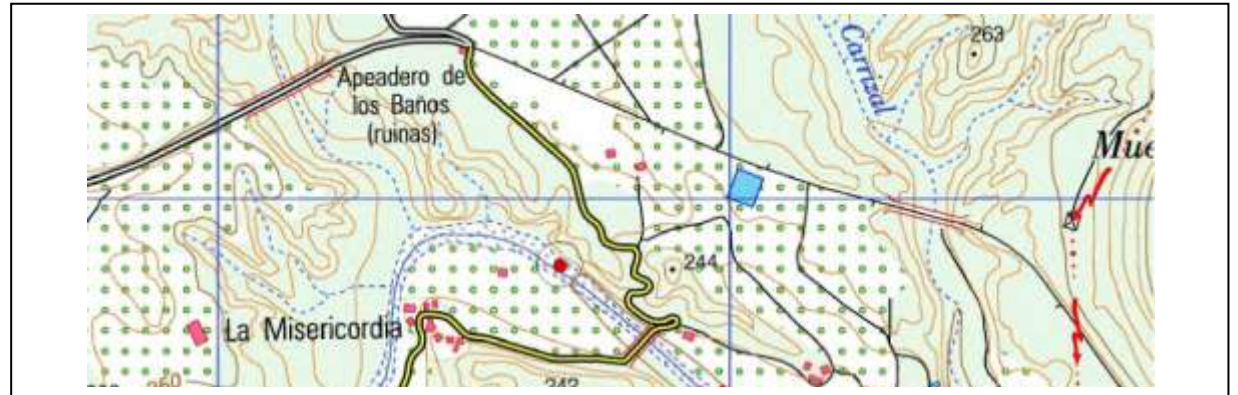
Nº: 1_3 **Denominación de la construcción:** Azud Acequia de Cara

Estado de conservación: 3

Hoy en día, se encuentra poco visible al estar casi relleno de sedimentos del río y cubierto de vegetación, aunque sigue derivando agua para uso de los agricultores de la margen izquierda del río Mula, entre los términos de Mula y Albudeite. Su localización es compleja, debido a que su acceso se debe realizar a través de un camino privado.

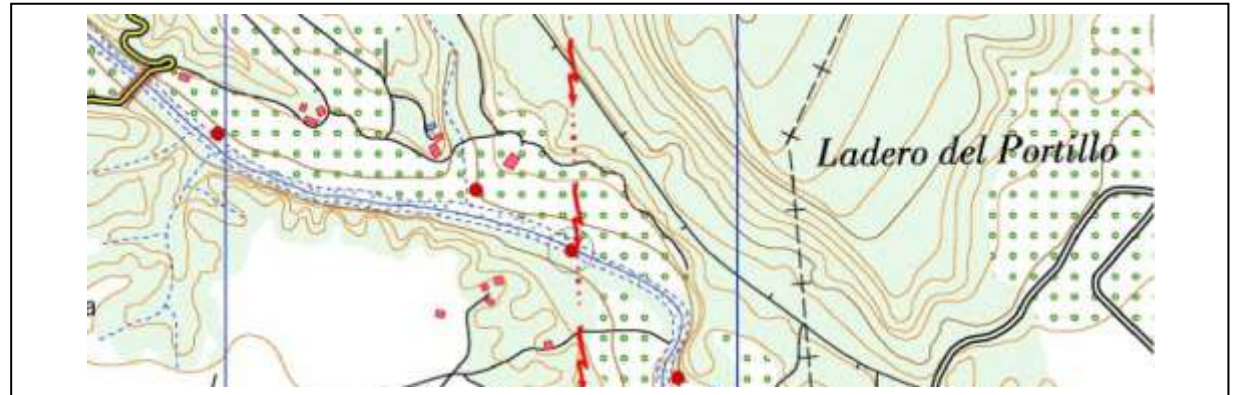
Nº: 1_4 **Denominación de la construcción:** Azud Acequia de Daya

Estado de conservación: 3

Las características de la obra señalan una construcción reciente, de la segunda mitad de siglo XX. No obstante el escaso caudal del río Mula en el momento de la inspección de la obra denota su escasa funcionalidad. Casi con total seguridad, la alimentación de esta huerta tradicional hoy en día se produce a través de la captación de aguas por medio de sondeos cercanos. Se conserva en buen estado, aunque sería necesario tener limpio el cauce libre de vegetación en este sector del río.

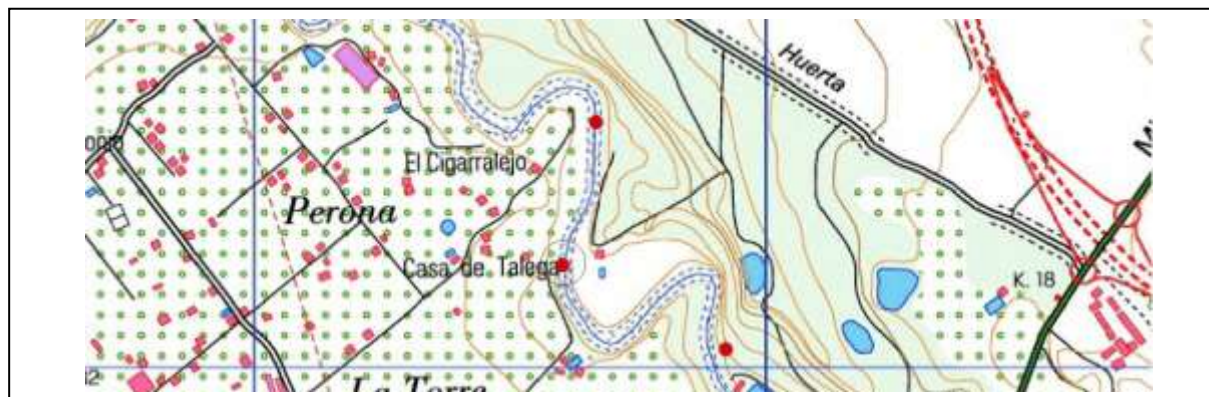
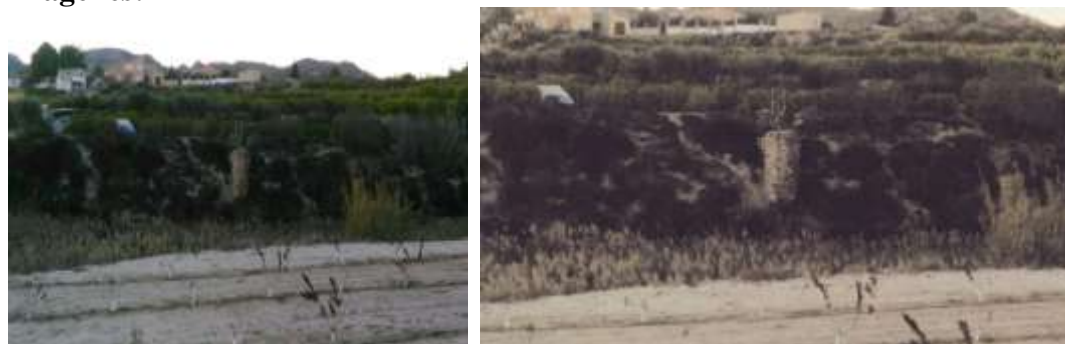
Nº: 1_5 **Denominación de la construcción:** Azud de la Puebla

Hoy solo quedan los laterales de la primitiva construcción a base de sillares de mampostería, ya que la obra fue destruida durante el siglo XX.

Estado de conservación: 1

Estado general y observaciones: Solo quedan, como restos de la primitiva construcción, los laterales del azud. Una vez documentada, no debería rehabilitarse, ya que hoy no cumpliría ninguna función ambiental, social o económica.

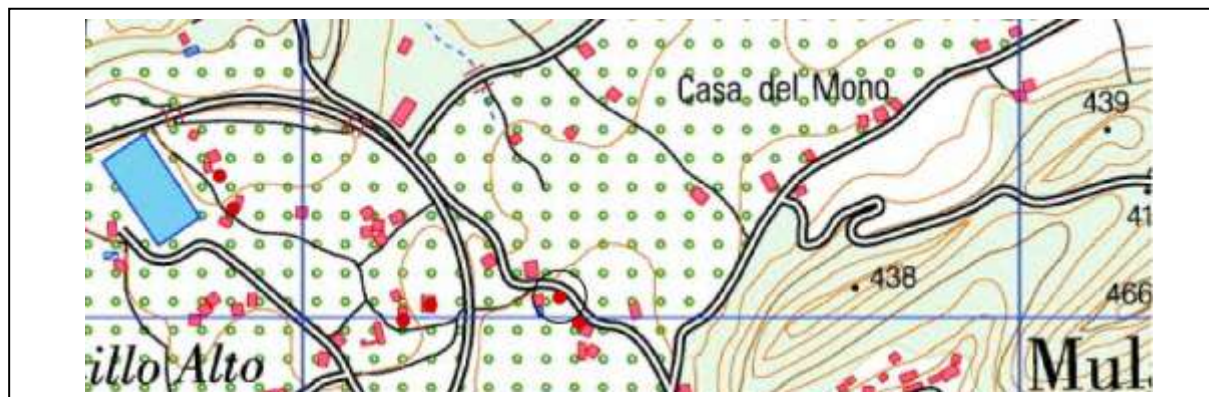
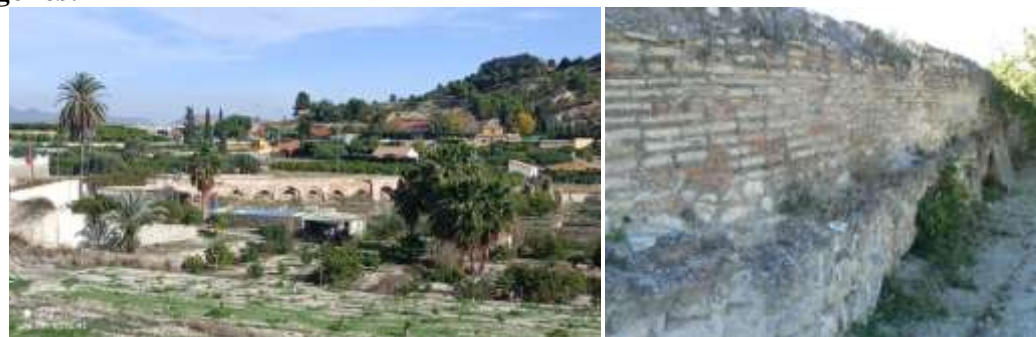
Se trata de un pequeño acueducto con cierto valor arquitectónico y funcional, en su momento. Se integra en el paisaje de huerta, si bien parte de los arcos están taponándose por la elevación del suelo y el resto de la infraestructura se encuentra bastante deteriorado.

Estado de conservación: 1

Estado general y observaciones: En la actualidad, este tramo de la Acequia Mayor, derivación hacia un antiguo molino (hoy desaparecido), se encuentra en estado de ruina, a pesar del valor arquitectónico y patrimonial. La mayor parte de los pilares se encuentran aterrados y casi desaparecidos. Mientras que la parte superior, compuesta de ladrillo y cal hidráulica, muestra evidentes signos de deterioro. Se sugieren obras de protección, antes de que se avance en un estado de ruina.

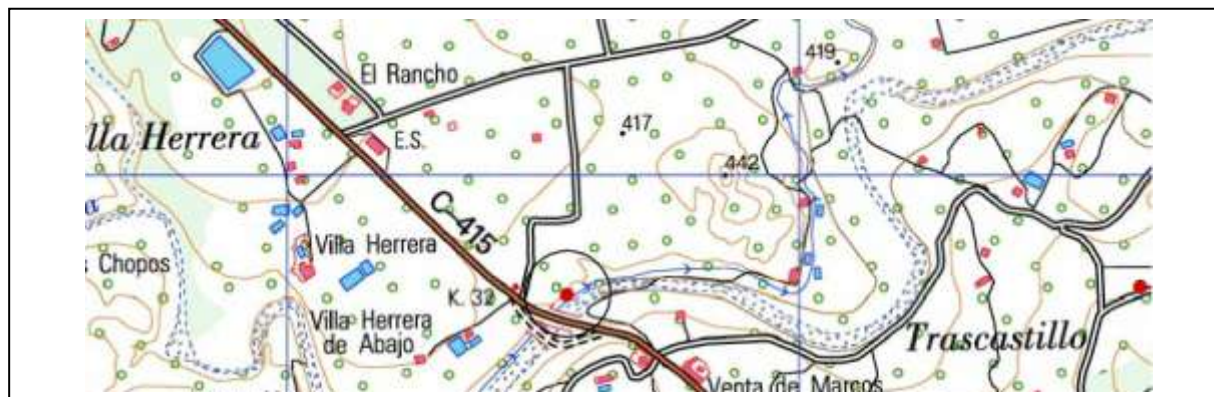
Se trata de una mina de entre 40-50 metros de longitud, situada en la acequia que nace un centenar de metros aguas arriba en el río Mula, en el azud de Villa Herrera. Este tramo minado se mantiene funcional, si bien a los pocos metros, la canalización ha sido entubada, dejando en seco la acequia y donde se evidencian signos de deterioro y desprendimientos.

Estado general y observaciones: El estado de esta mina, aunque funcional, está bastante deteriorado. La abundante vegetación de ribera y los continuos desprendimientos del talud donde está construida inciden en su deterioro. La instalación de una tubería ha dejado en seco el sistema de acequias y balsas que servían para gestionar el regadío, ya que están sin ningún tipo de servicio. (El tramo minado se encuentra oculto entre un cañaveral, muy difícil de acceder a él y visualizar). En la actualidad, la acequia tradicional abandonada atraviesa parcelas de secano y restos de un antiguo poblamiento disperso (casas de labor abandonadas, antiguos cortijos, etc.)

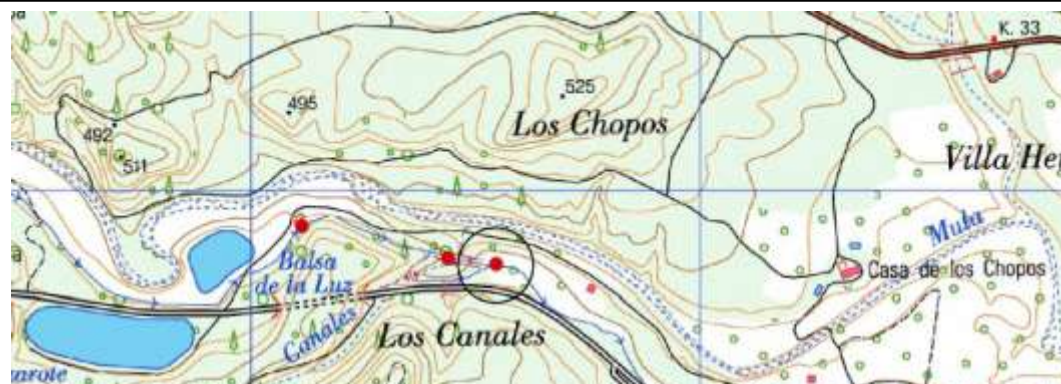
Estado general y observaciones: El estado general del partidor es aceptable, aunque se observa un elevado deterioro de la caseta que lo protege, **por lo que requiere obras de conservación y mantenimiento.** Impide su acceso una puerta metálica y candado. Pertenece a la comunidad de regantes del Pantano de la Cierva. Su funcionamiento permitía poner en regadío las primeras parcelas de la parte occidental de la huerta de Mula. Corresponde al primero de los partidores conocidos por "los de Arriba". Su estado es funcional. Sin embargo, el agua pasa por la mesa de reparto pero no se utiliza para derivar el agua a las acequias menores como se hacía antaño.

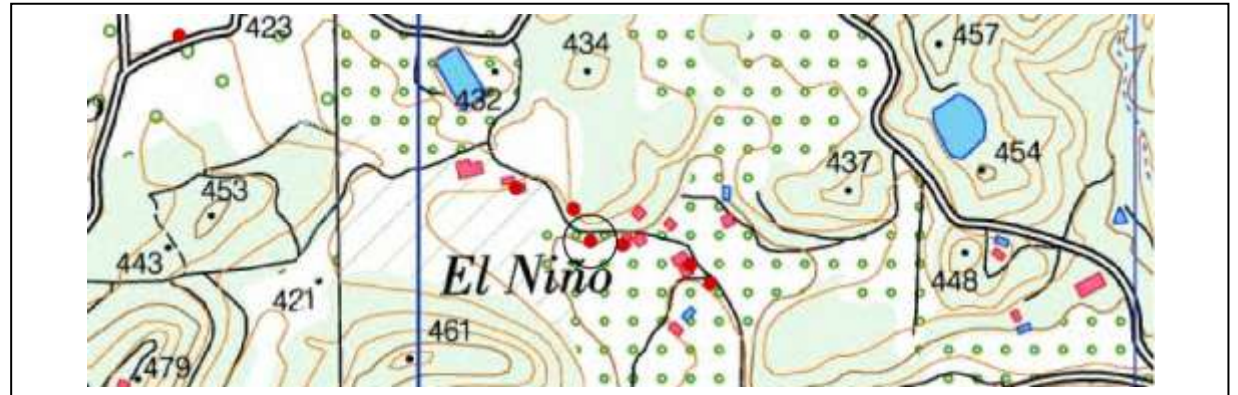
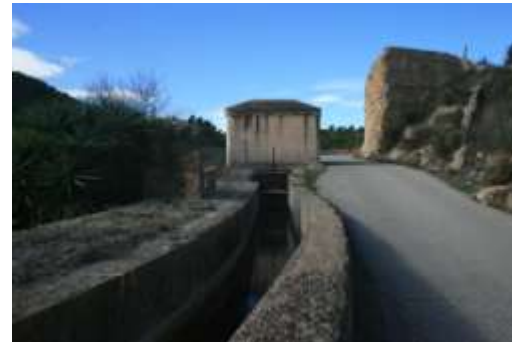
Estado general y observaciones: La caseta de protección se encuentra en buen estado pero no se ha podido acceder a su interior. No obstante, su escaso mantenimiento puede repercutir en un paulatino deterioro. El acceso al partidor es fácil ya que se encuentra en la orilla de la carretera de Mula al Niño. Pertenece a la comunidad de regantes del Embalse de la Cierva. Su estado es funcional pero no se utiliza por la C.R. por lo que el brazal de riego se encuentra en mal estado. En 1930 regaba 95 tahúllas.

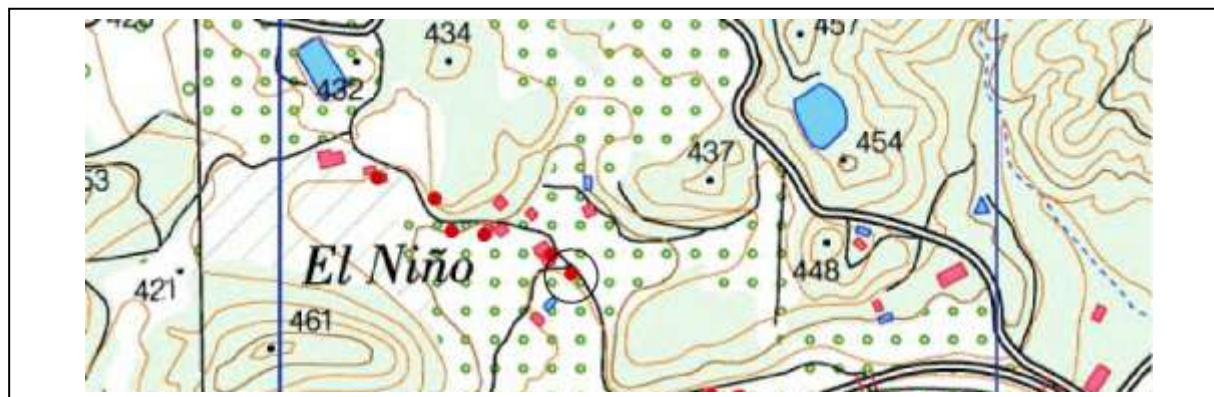
Nº: 5_7 **Denominación de la construcción:** Partidor de Madroño

Estado general y observaciones: La caseta de protección se encuentra en un estado regular, sobre todo la puerta de acceso de madera. Su escaso mantenimiento puede repercutir en un paulatino deterioro. El acceso al partidor es fácil ya que se encuentra en la orilla de la carretera de Mula al Niño, antes de llegar al conocido como Molino de Diego. Pertenece a la comunidad de regantes del Embalse de la Cierva. Su estado es funcional pero no se utiliza por la C.R. por lo que el brazal de riego se encuentra en mal estado. En 1930 regaba 662 tahúllas.

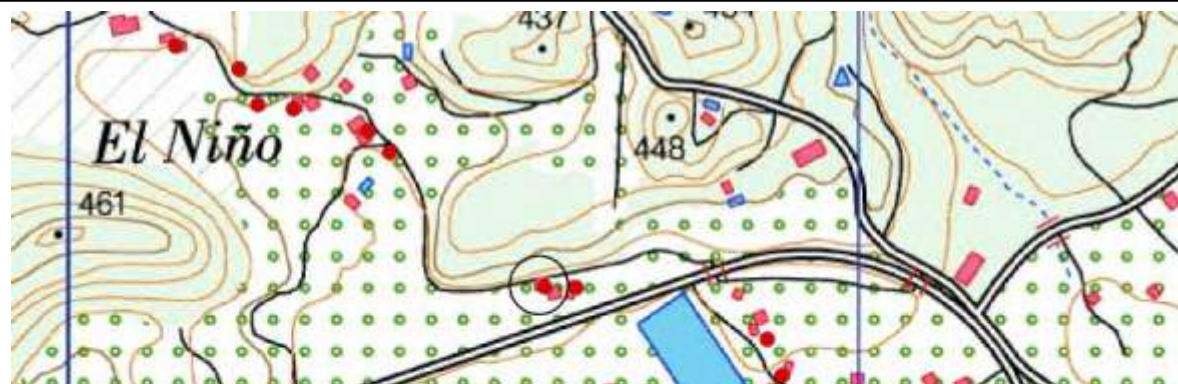
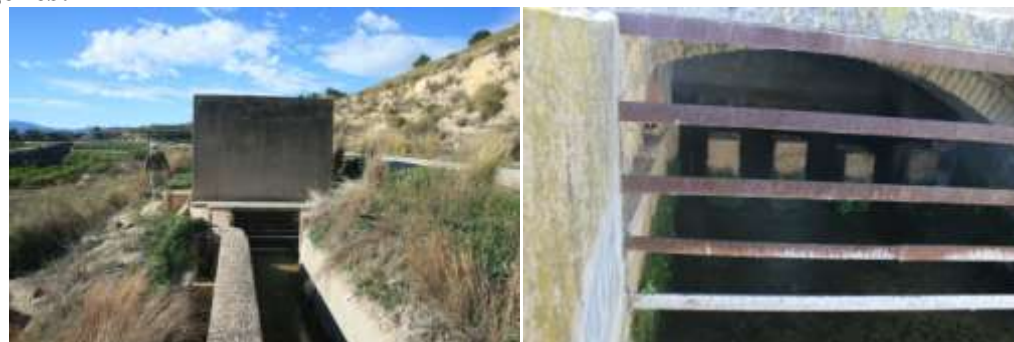
Estado general y observaciones: La caseta de protección se encuentra en un estado aceptable, así como la puerta de madera que protege el interior. Aunque no se debe descuidar su mantenimiento. El acceso al partidor es fácil ya que se encuentra en la orilla de la carretera de Mula al Niño, una vez pasado el Molino de José María y antes de llegar al de Diego. Pertenece a la comunidad de regantes del Embalse de la Cierva. Su estado es funcional pero no se utiliza por la C.R. por lo que el brazal de riego se encuentra en mal estado, sobre todo su cabecera. En 1930 regaba 45 tahúllas.

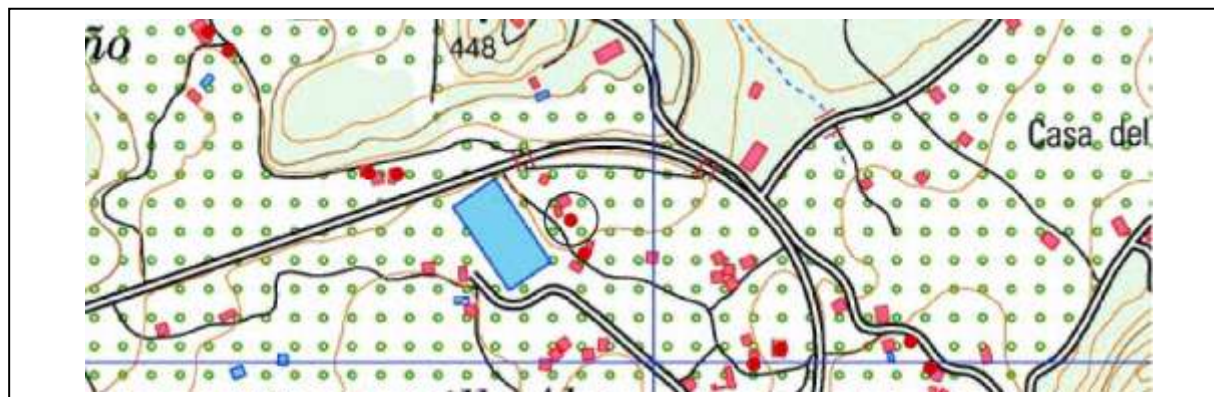
Nº: 5_9 **Denominación de la construcción:** Partidor de Trasto-Notal

Estado general y observaciones: Sin lugar a dudas, se trata del partidor que presenta peor estado de los denominados "De Arriba". A ello contribuye su nulo mantenimiento y haber sido sustituido por otro partidor de nueva construcción, con la llegada a este lugar del Canal Alto del Pantano. Los pasos del partidor se encuentran entarquinados, mientras que los tajamares y resto de materiales están bastante deteriorados. En sus inmediaciones también se ha construido la balsa de Trasto, perteneciente a la Comunidad de Regantes. Debería acometerse una actuación urgente para rehabilitar y conservar esta infraestructura. En el año 1930 daba servicio a 1.261 tahúllas de regadío.

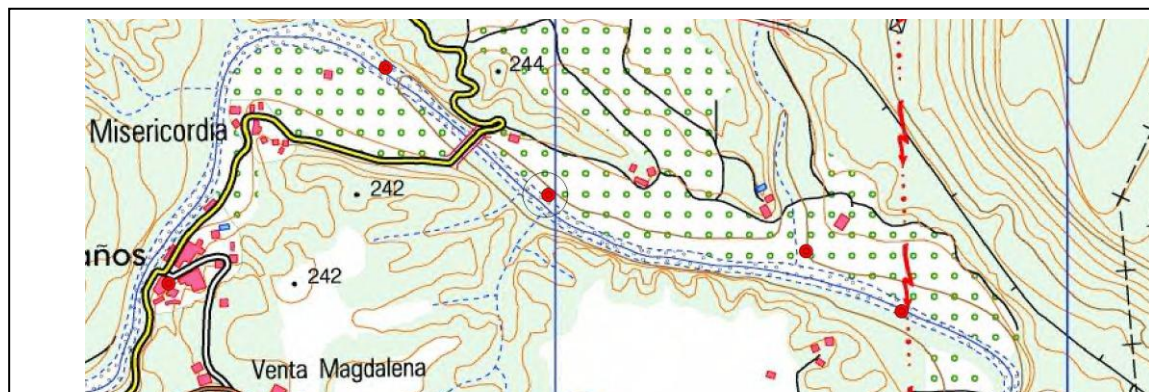
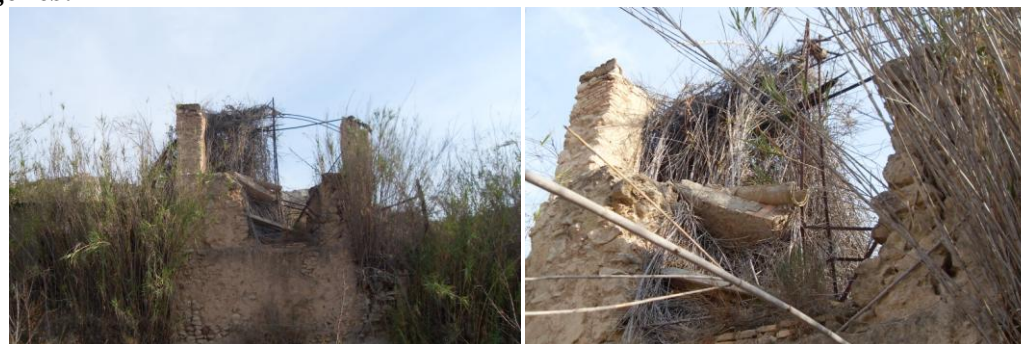
Noria o rueda elevadora de corriente baja. Primera de las norias, situada en el regadío de Cara. Su estado es ruinoso, donde solo se conserva parte de la corona de la noria y la estructura de sujeción, aunque con bastante deterioro. Presentaba una elevación de 8,70 metros, vertiendo el caudal en una canal que conducía las aguas hacia una balsa cercana, donde se gestionaba el riego de unas 35 tahúllas. Sustituida por un motor de bombeo que toma el agua de la misma acequia. Constituye un hito paisajístico de la huerta, a pesar de su estado de ruina.

Estado de conservación: 1

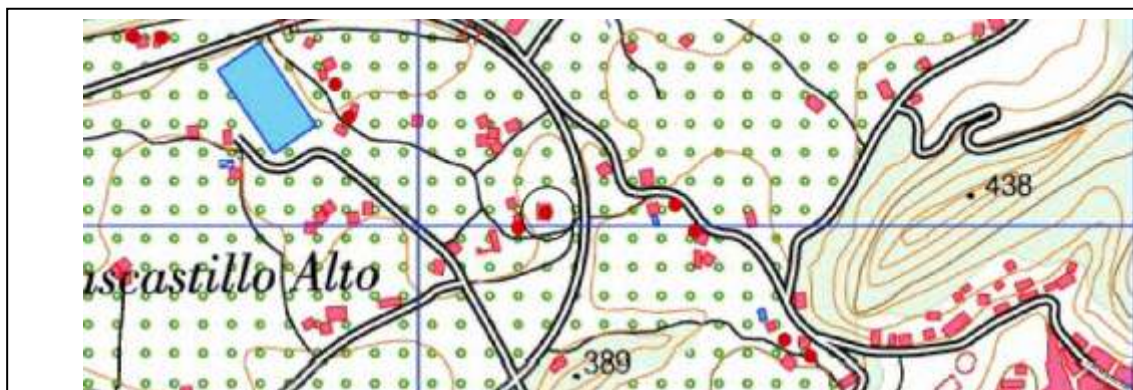
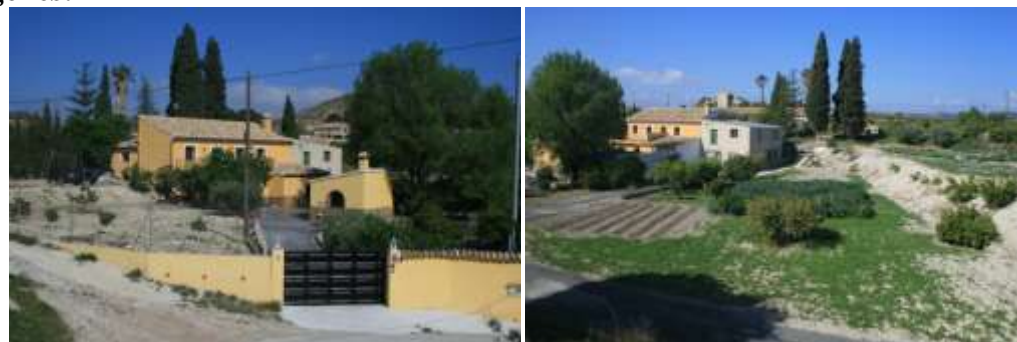
Edificio rehabilitado, pero de uso residencial, principalmente en época estival. Algunos restos de la fábrica antigua se conservan de forma ornamental en la finca.
