ANEXO FOTOGRAFICO

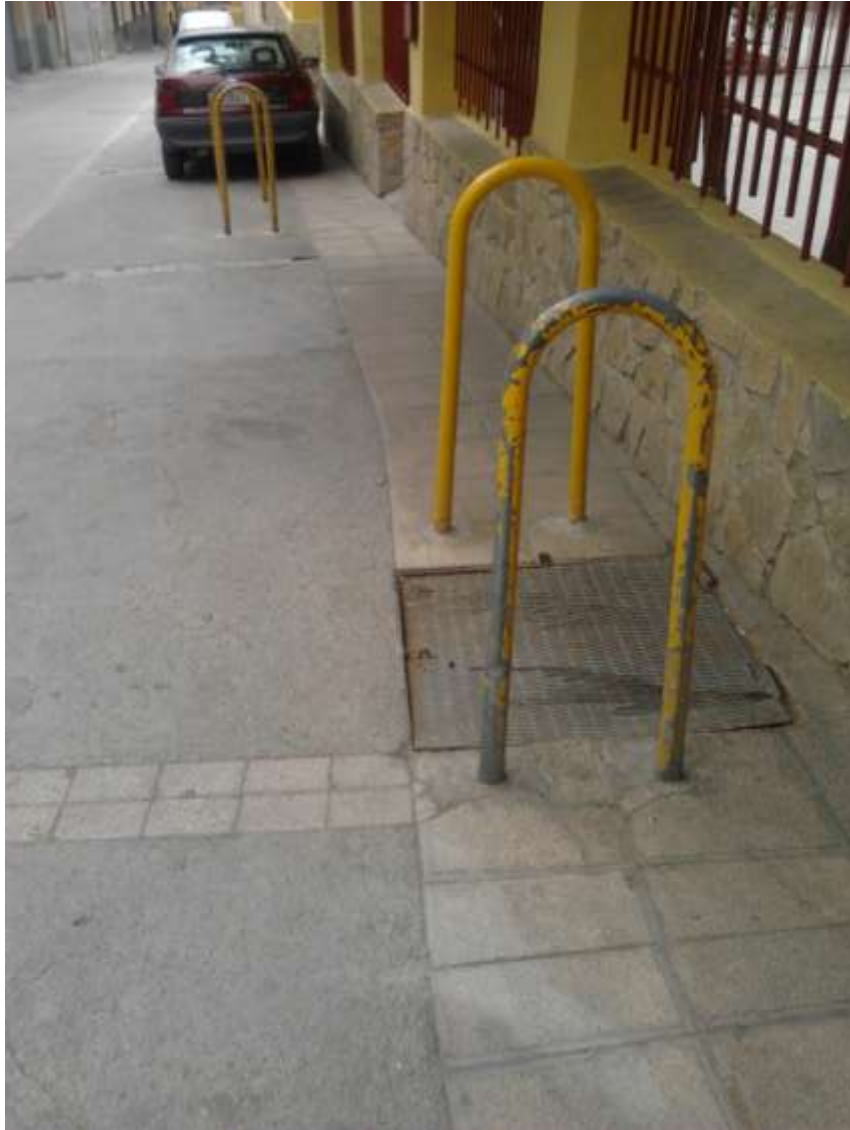
Imagen 1. Localización del antiguo partididor situado en la Calle Jardín. Fue remodelado con la conexión del Canal Bajo del embalse de La Cierva, siguiendo el modelo de sifón. Todavía se utiliza para dar servicio a algunos regantes, que conservan el riego a manta.

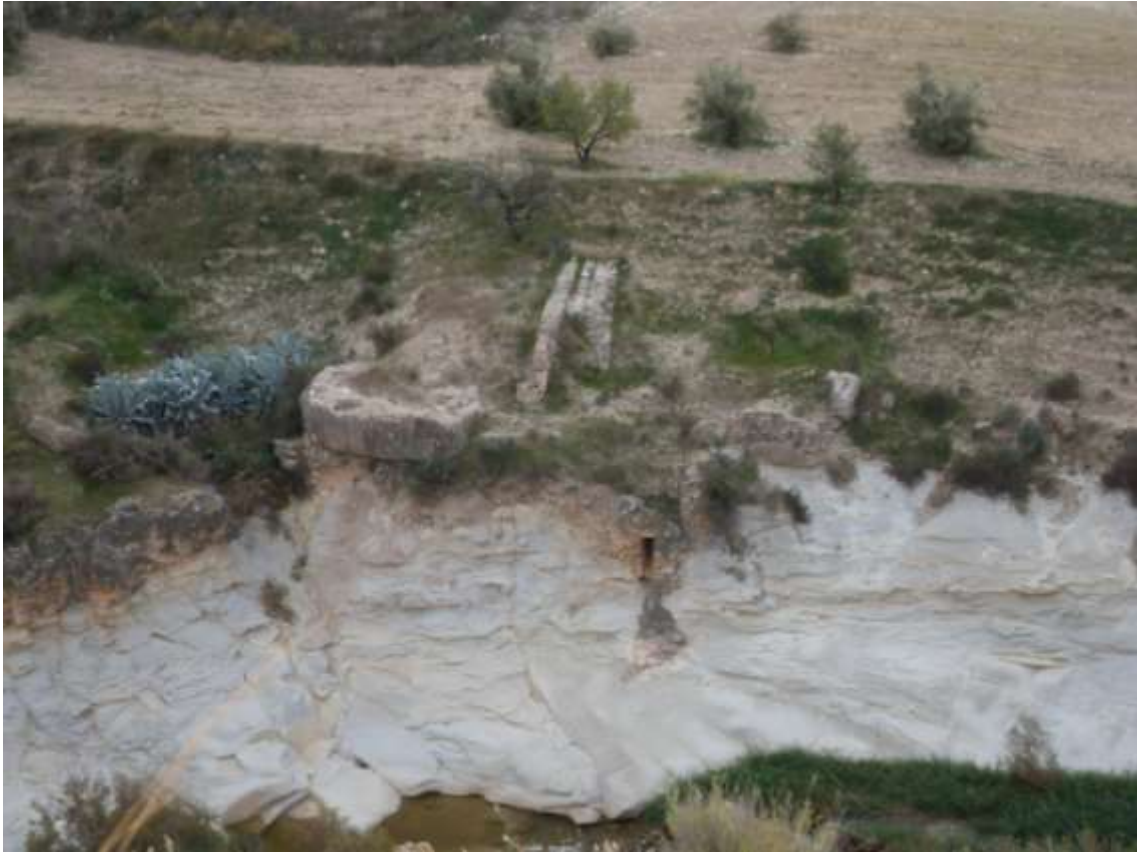
Imagen 2. Antiguos restos, situados enfrente del cerro de La Almagra, en el río Mula, que parecen ser de carácter hidráulico

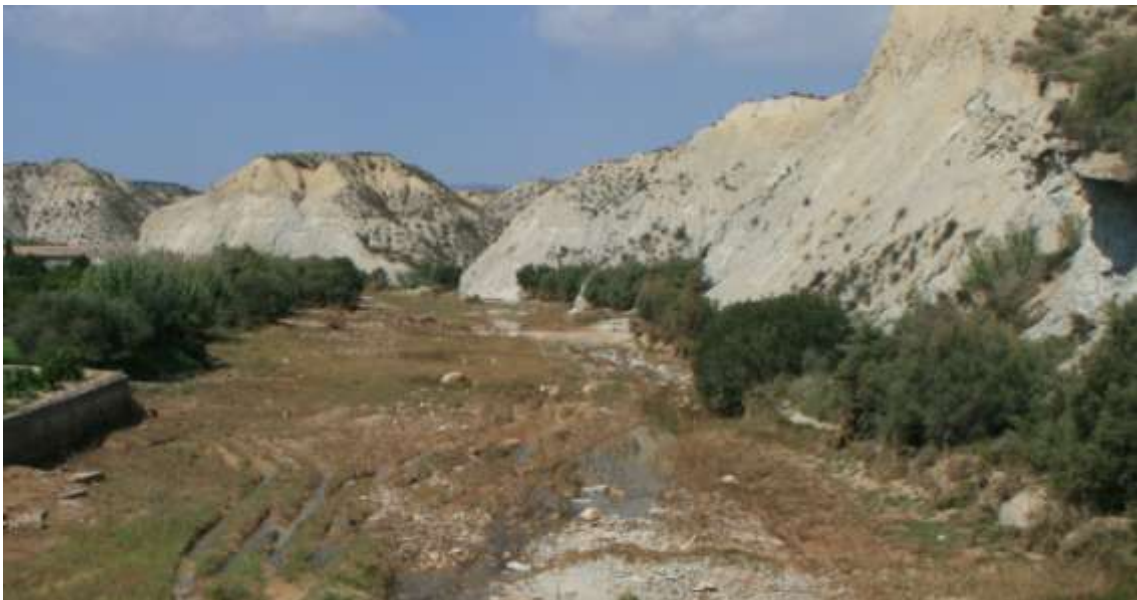
Imagen 3. Visión del azud de Cara (en el cauce del río Mula) y situación del nacimiento de la acequia, entre los restos de vegetación de la margen izquierda (a la derecha de la fotografía)

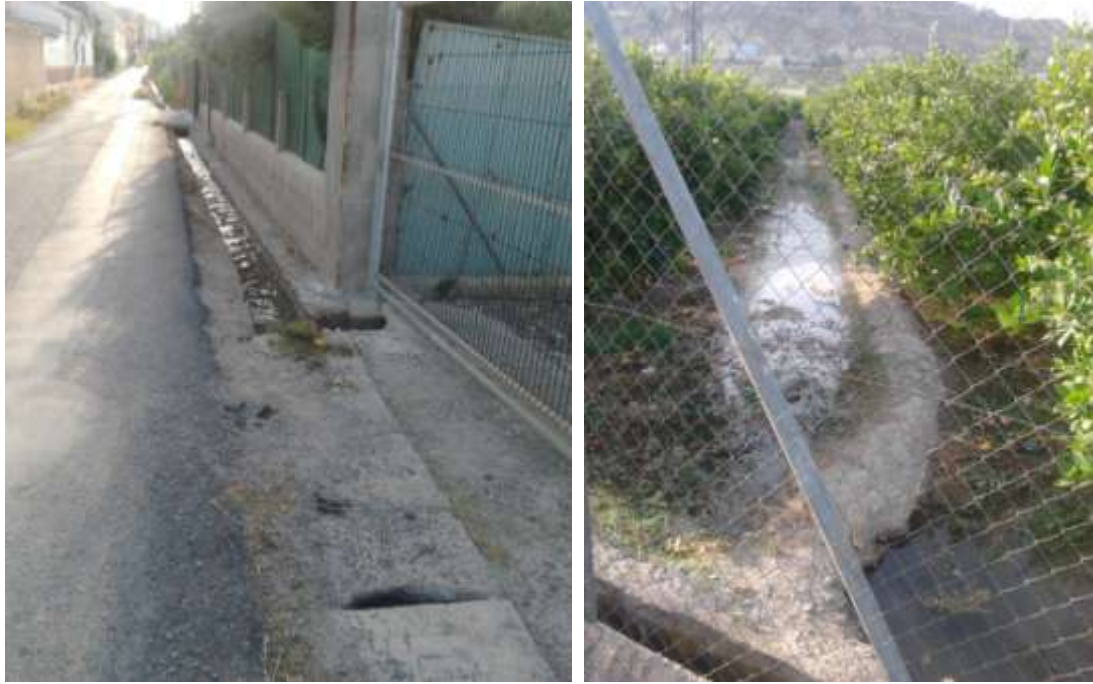
Imagen 4. Antigua acequia del Camino Viejo de Murcia, operativa en agosto de 2011. Servía para el riego a manta de diversas propiedades de la huerta

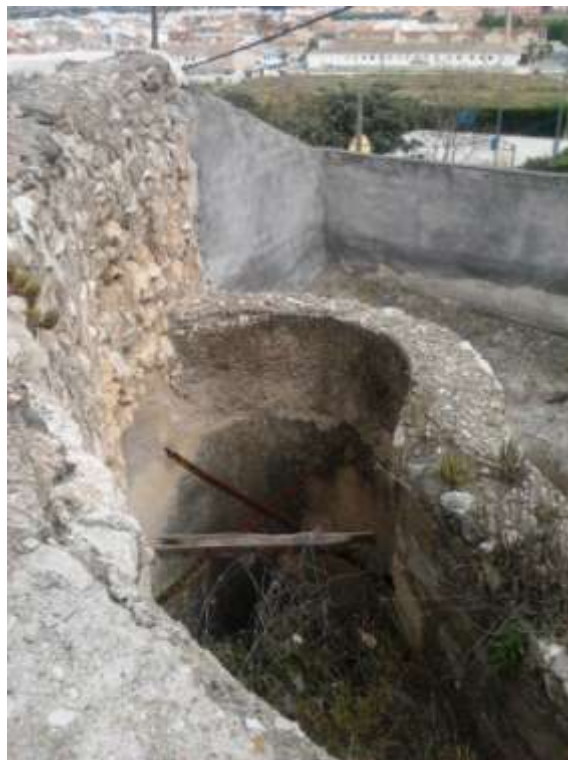
Imagen 5. Estado actual del cubo de entrada al molino Pintado, anegado de maleza y en mal estado.

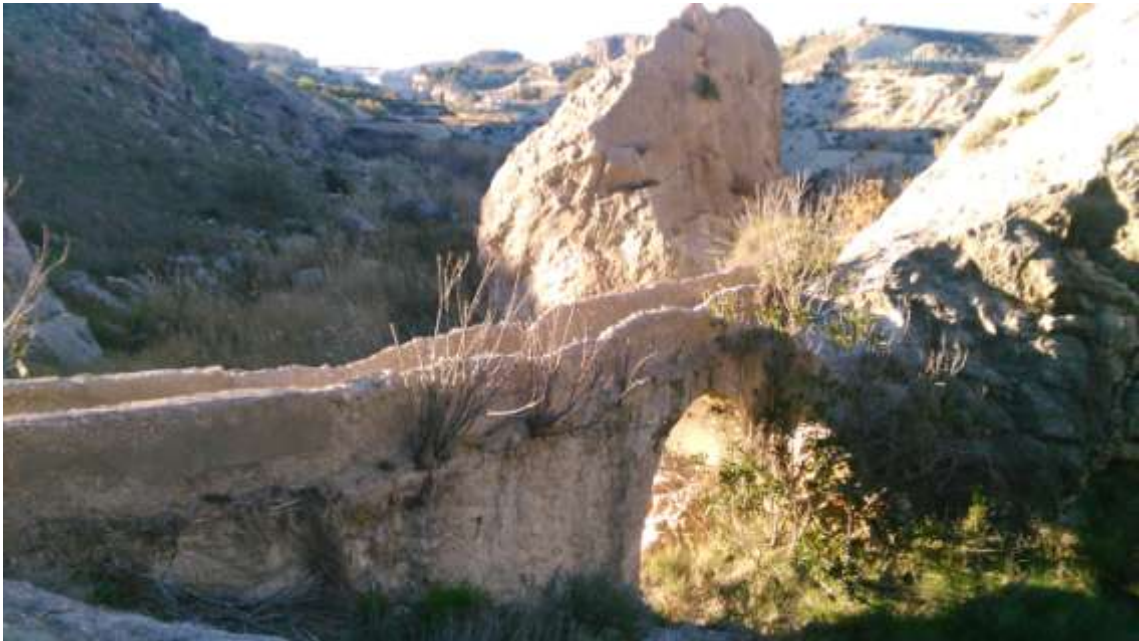
Imagen 6. Antiguo acueducto de la acequia del azud de Villa Herrera, en el paraje de El Cigarralejo

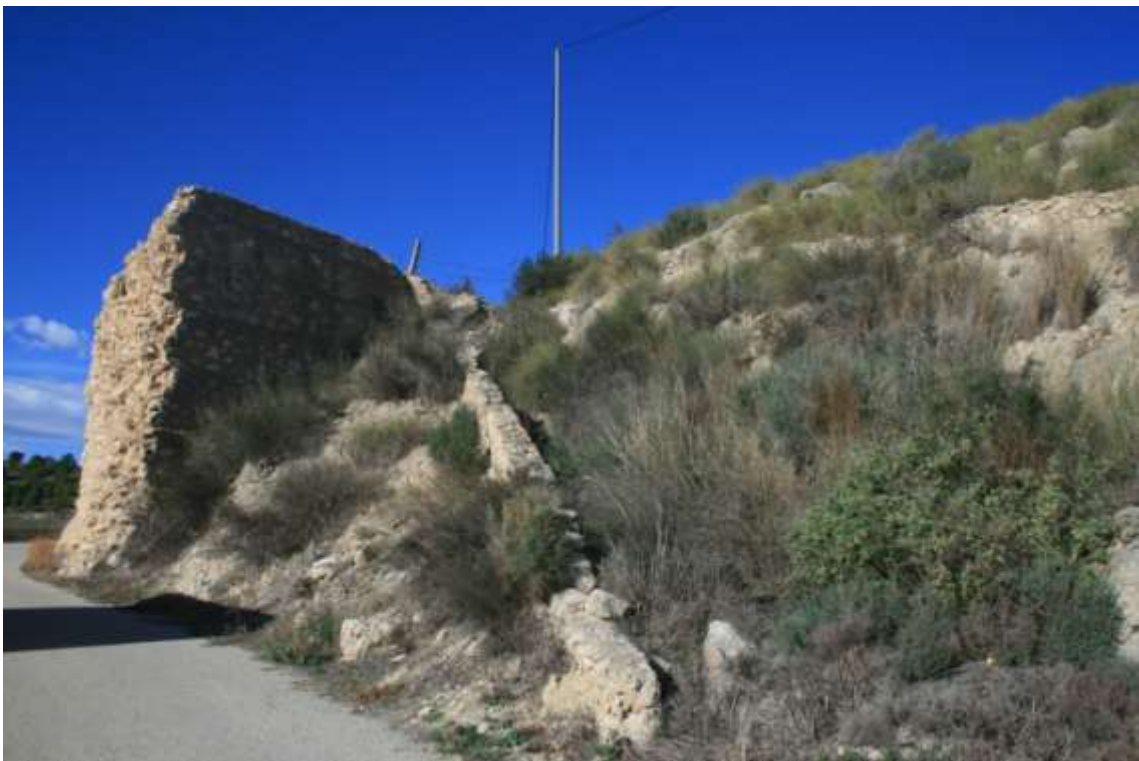
Imagen 7. Salto de agua no funcional en la Acequia Mayor, situado por encima del molino de Felipe. La caída de agua dio servicio a una antigua fábrica que generaba luz eléctrica.

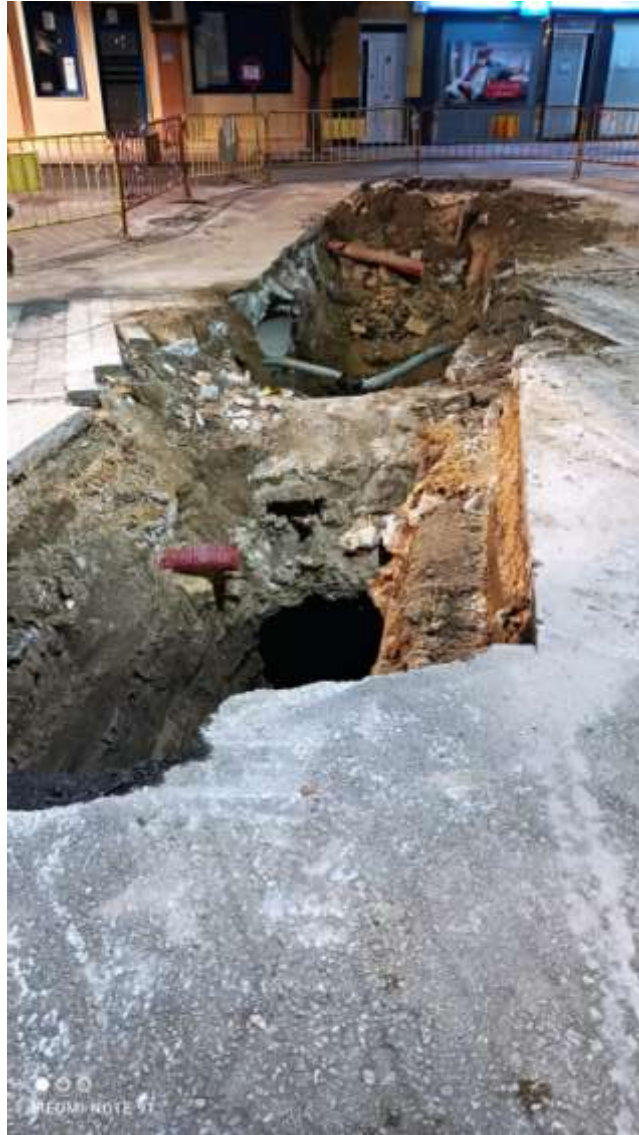
Imagen 8. Ramal de riego, descubierto en las obras de remodelación de la Gran Vía, durante el año 2022, en la unión de esta calle con Avenida Explanada.

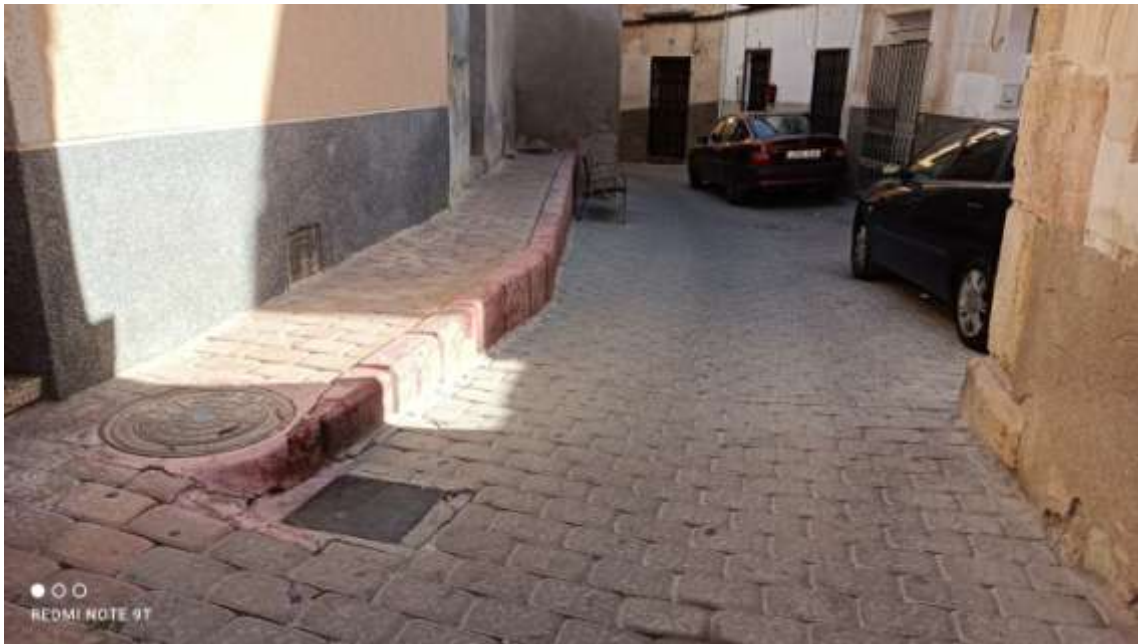
Imagen 9. Adoquinado de la Calle de los Sastres, donde se localiza el antiguo discurrir de la Acequia Mayor, a la izquierda de la calle

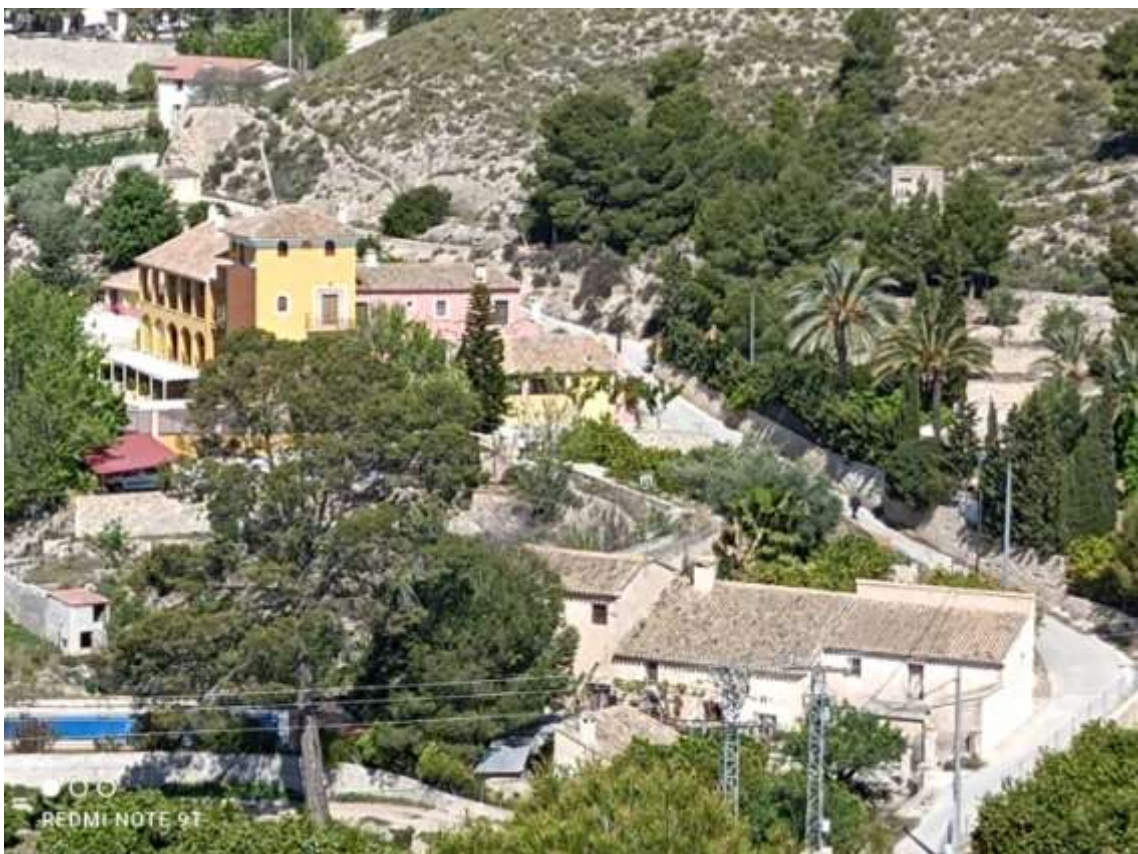
Imagen 10. Ribera de los Molinos, donde se observa el antiguo salto de agua, el partidador de Alta y los edificios de los molinos de Felipe y Diego.
