PROYECTO BÁSICO Y DE EJECUCIÓN DE REHABILITACIÓN E INTEGRACIÓN URBANA DE LA TORRE-ERMITA DE LA PUEBLA DE MULA

SITUACIÓN: Calle Arriba Nº 19-17-15-13-11, La Puebla de Mula (Mula) (30193), Murcia

PROMOTOR: AYUNTAMIENTO DE MULA
P3002900C

FECHA: MARZO 2024

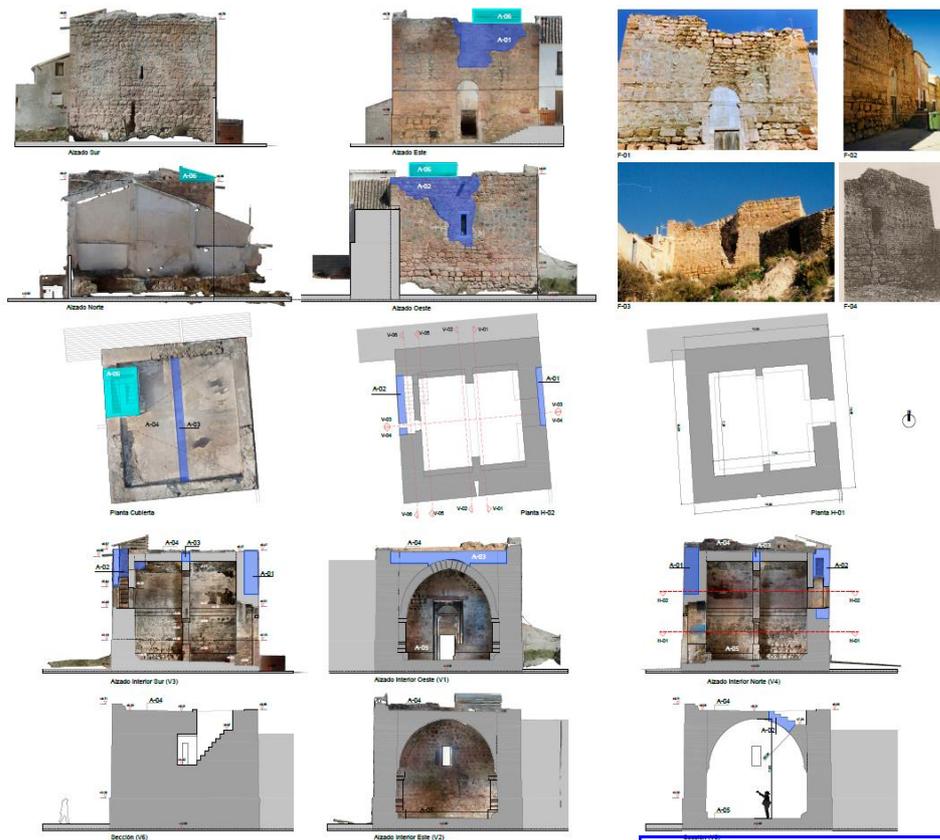
- Desmontaje y recolocación de sillares desplomados o desencajados (reconstrucción de muro este).
- Reconstrucción de muro oeste y construcción de nueva puerta/ventana.
- Refuerzo y definición de escalera. Reconstrucción parcial de bóveda.
- Reparación y sujeción de arco central mediante viga de H.A. y bridas metálicas.
- Limpieza hasta firme
- Nuevo pavimento, respetando fragmentos conservados.
- Nueva formación de pendientes
- Colocación de gárgola.
- Limpieza hasta firme de escombros y otros.
- Colocación de cubierta metálica sobre hueco de escalera.

Actuado en el año 1999. 20/03/2024
COAMU Colegio Oficial de Arquitectos Región de Murcia **VISADO** 207446/12671 SRG
Visado Telemático

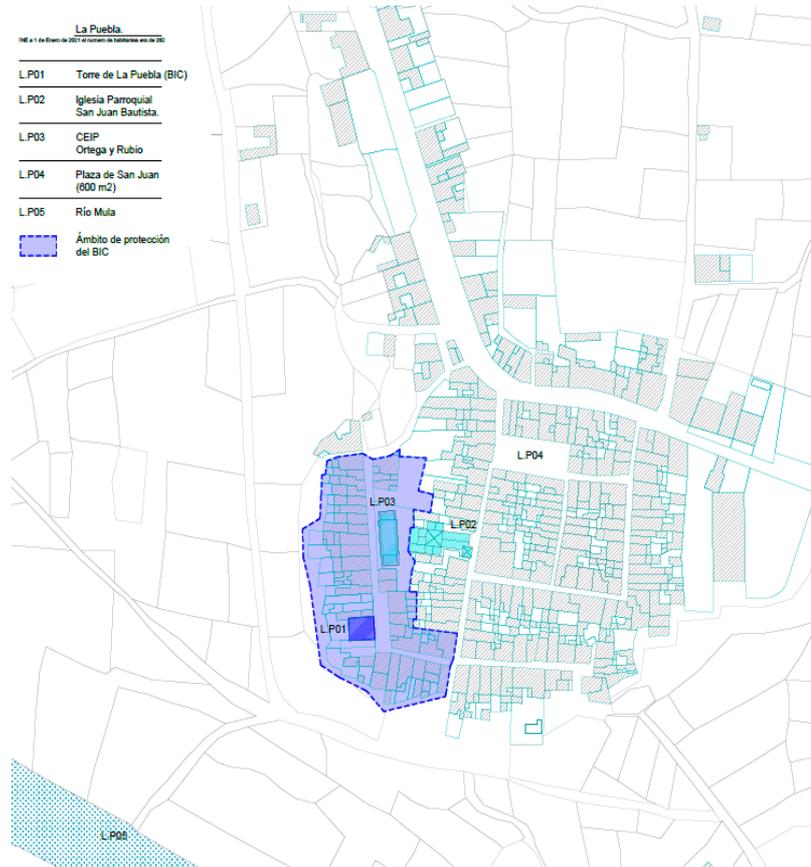
Plano de la Puebla de Mula y ámbito de protección del BIC.

El entorno de protección viene definido por la línea que bordea el perímetro de las manzanas y el de las medianerías de las parcelas detalladas en la localización, contiendo todos los espacios públicos en ella recogidos, justificado por construir su entorno visual y ambiental inmediato, en el que cualquier intervención puede suponer una alteración de las condiciones de percepción del bien protegido o del carácter del espacio urbano que lo rodea.

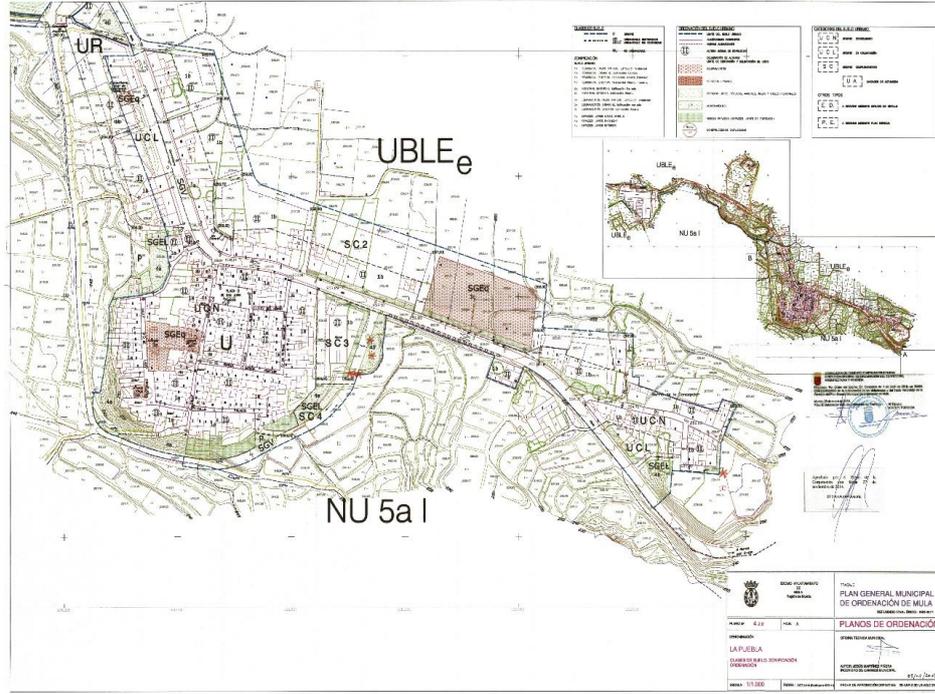
Plano de Ordenación 4.2.2, Hoja A, del PGMO de Mula.

En el avance del Plan General Municipal de Ordenación de Mula, sus autores manifiestan que una de las problemáticas planteadas por esta pedanía es la imagen hacia el exterior de las "traseras" de las edificaciones. De igual forma, entre las actuaciones que se proponen está la de generar una zona verde entre la calle que accede a la calle Arriba y el camino que baja hacia la huerta desde la carretera. Fundamentalmente se propone que El Torreón, refiriéndose a la Torre o Ermita Vieja, quede exento y con espacio libre alrededor.

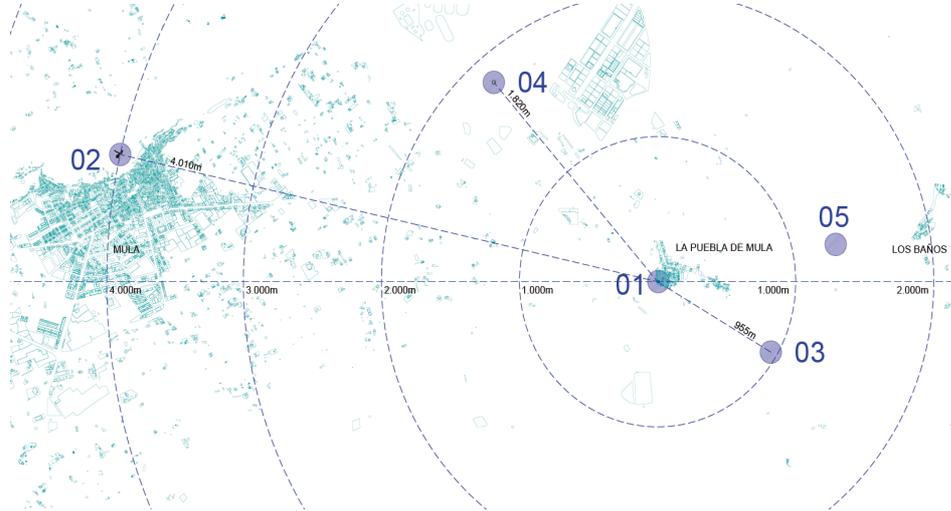
De otra parte, se realiza un estudio del entorno próximo y lejano para la detección de todos sus potenciales paisajísticos.

Conexiones visuales en el territorio de Mula.

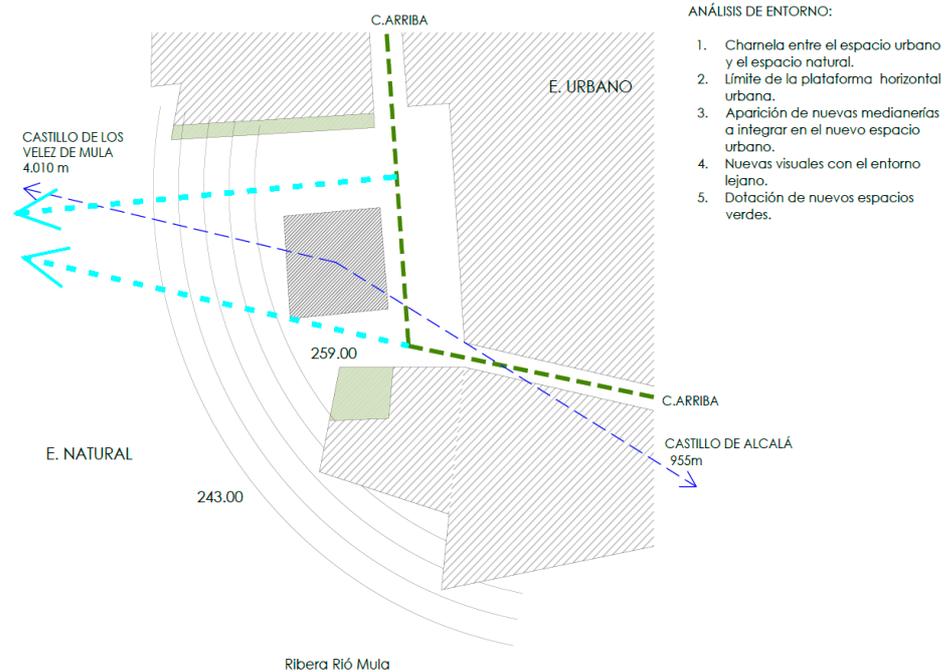
Por otra parte, las oportunidades se abren con un nuevo espacio capaz de comunicar visualmente con el entorno lejano (vista sobre la vega y la ciudad de Mula). Parece razonable que se recupere comunicaciones directas con el espacio natural (huertas y río Mula) mediante nuevos accesos.

Análisis del entorno.

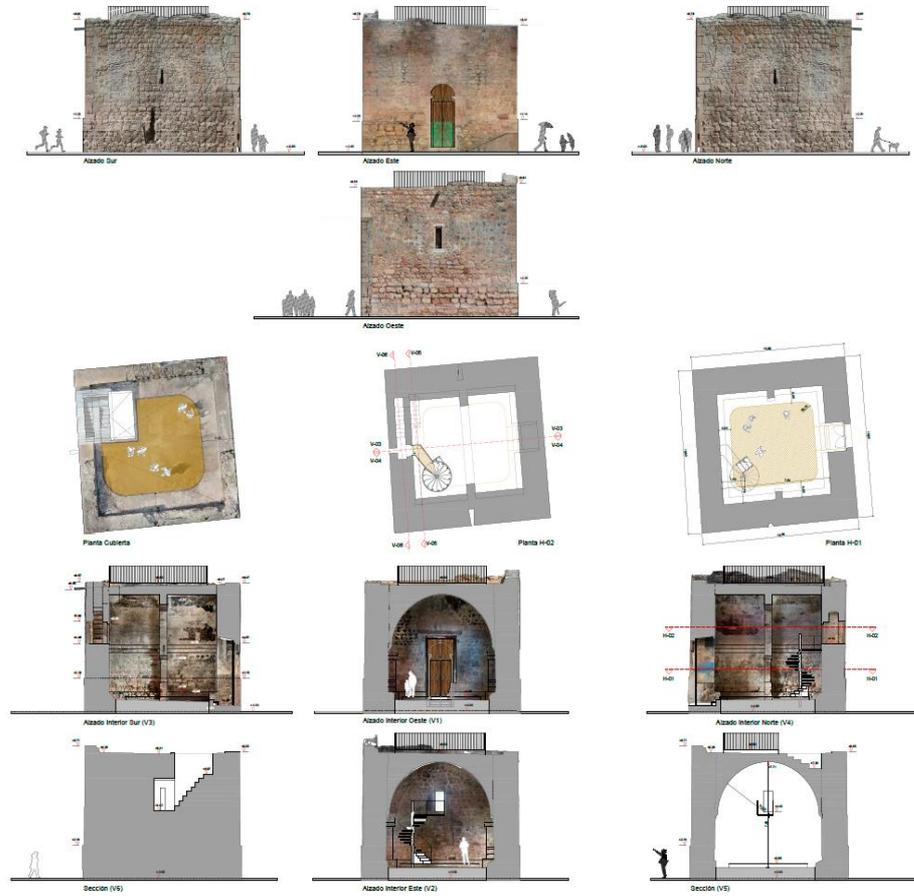
Diferentes planimetrías de las actuaciones propuestas
