FICHAS DE REGISTRO DEL PATRIMONIO HIDRÁULICO DEL MUNICIPIO DE MULA

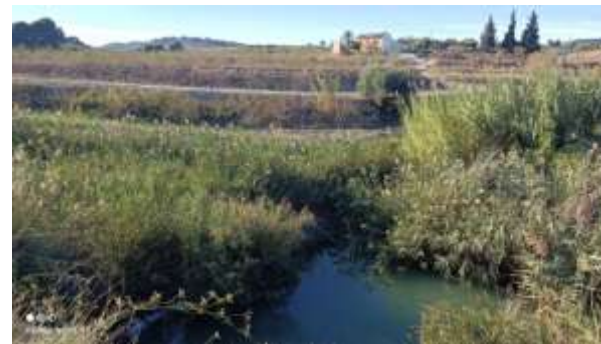
Estado general y observaciones: Su estado es funcional, aunque existe numerosa vegetación de ribera que colapsa el entorno. En la actualidad, la acequia por la que discurren estas aguas ha sido sustituida por un canal de conducción para uso privado, por lo que la acequia tradicional y algunas balsas de gestión están sin uso y se están deteriorando.

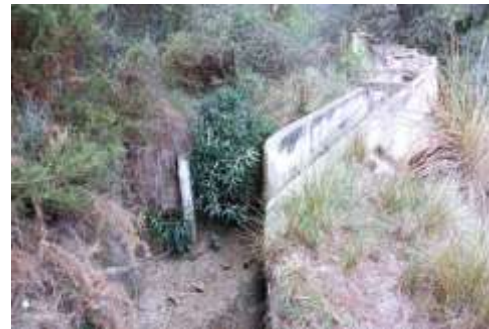
En este tramo se identifican tres pasos de agua; uno anexo a la Vía Verde, y dos canales, uno levantado en hierro y otro de hormigón y mampostería, siendo este el que se encuentra funcional en la actualidad.

Los diversos acueductos responden a las continuadas roturas que se producían en este tramo. Hoy son tres los ramales que existen, uno de ellos funcional. Pero existe cierta controversia al respecto de la construcción de los dos últimos, si se atiende a diferentes fuentes de información. Su interés funcional es superior al valor arquitectónico de la obra.

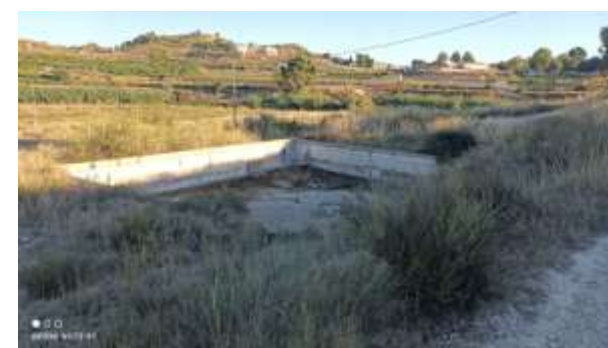
Estado general y observaciones: El estado de esta mina, aunque funcional, está bastante deteriorado. La abundante vegetación de ribera y los continuos desprendimientos del talud donde está construida inciden en su deterioro. La instalación de una tubería ha dejado en seco el sistema de acequias y balsas que servían para gestionar el regadío, ya que están sin ningún tipo de servicio. (El tramo minado se encuentra oculto entre un cañaveral, muy difícil de acceder a él y visualizar). En la actualidad, la acequia tradicional abandonada atraviesa parcelas de secano y restos de un antiguo poblamiento disperso (casas de labor abandonadas, antiguos cortijos, etc.)

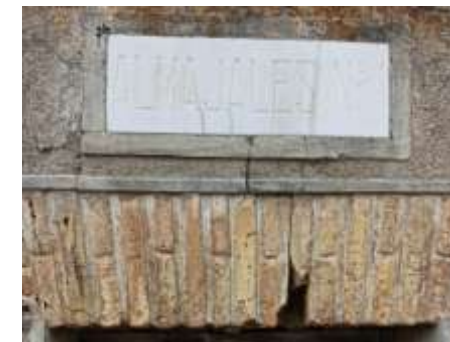
Estado general y observaciones: El estado general del partidor es aceptable, aunque se observa un elevado deterioro de la caseta que lo protege, **por lo que requiere obras de conservación y mantenimiento.** Impide su acceso una puerta metálica y candado. Pertenece a la comunidad de regantes del Pantano de la Cierva. Su funcionamiento permitía poner en regadío las primeras parcelas de la parte occidental de la huerta de Mula. Corresponde al primero de los partidores conocidos por "los de Arriba". Su estado es funcional. Sin embargo, el agua pasa por la mesa de reparto pero no se utiliza para derivar el agua a las acequias menores como se hacía antaño.

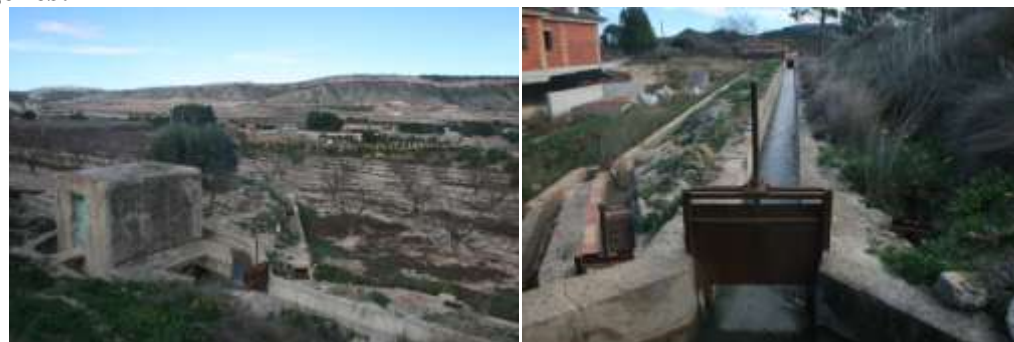
Estado general y observaciones: Se accede al partidor fácilmente, ya que se encuentra a orillas de la carretera de Herrero. Pertenece a la comunidad de regantes del Embalse de la Cierva. Su estado es funcional ya que el sistema puede habilitar la derivación de agua pero hoy en día no se realiza. En 1930 regaba 857 tahúllas en Herrero y 161 en Serón. Su estado de conservación es aceptable y se ha de destacar su cercanía a la derivación que presenta la Acequia Mayor hacia el embalse de la Cierva. Es destacable el mal estado de los brazales que derivan del partidor hacia ambos parajes.

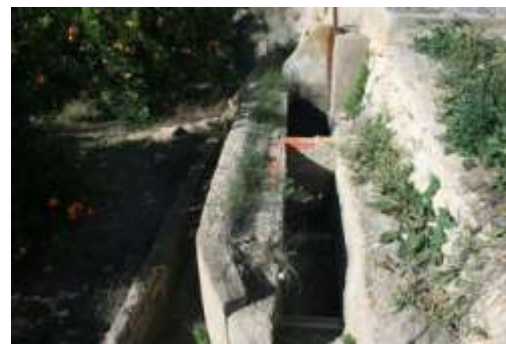
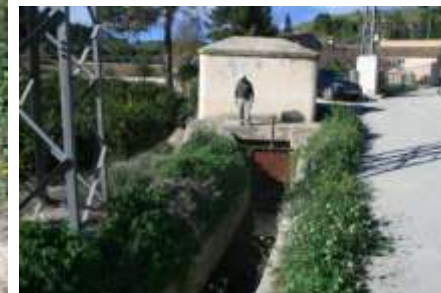
Estado general y observaciones: La caseta de protección se encuentra en un estado regular, sobre todo la puerta de acceso de madera. Su escaso mantenimiento puede repercutir en un paulatino deterioro. El acceso al partidor es fácil ya que se encuentra en la orilla de la carretera de Mula al Niño, antes de llegar al conocido como Molino de Diego. Pertenece a la comunidad de regantes del Embalse de la Cierva. Su estado es funcional pero no se utiliza por la C.R. por lo que el brazal de riego se encuentra en mal estado. En 1930 regaba 662 tahúllas.

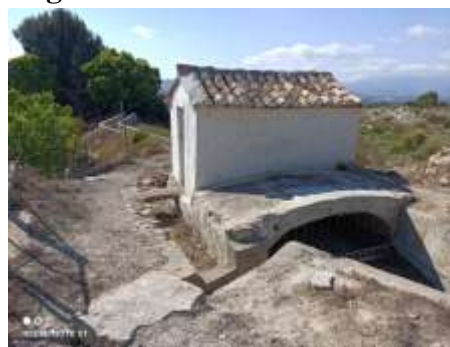
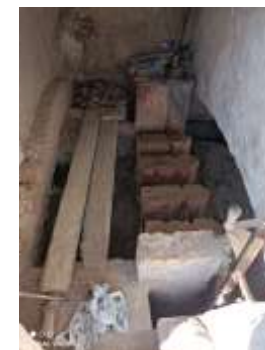
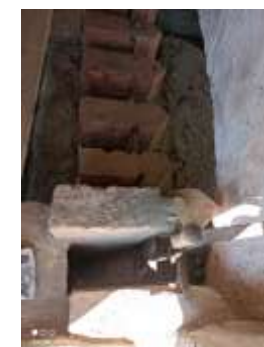
Estado general y observaciones: Sin lugar a dudas, se trata del partidor que presenta peor estado de los denominados "De Arriba". A ello contribuye su nulo mantenimiento y haber sido sustituido por otro partidor de nueva construcción, con la llegada a este lugar del Canal Alto del Pantano. Los pasos del partidor se encuentran entarquinados, mientras que los tajamares y resto de materiales están bastante deteriorados. En sus inmediaciones también se ha construido la balsa de Trasto, perteneciente a la Comunidad de Regantes. Debería acometerse una actuación urgente para rehabilitar y conservar esta infraestructura. En el año 1930 daba servicio a 1.261 tahúllas de regadío.

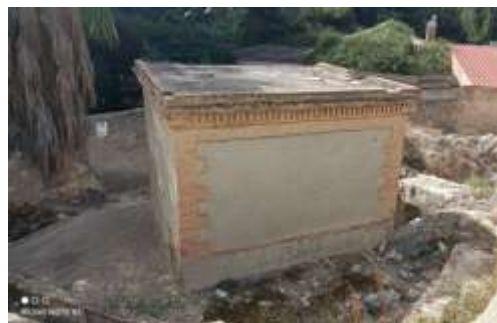
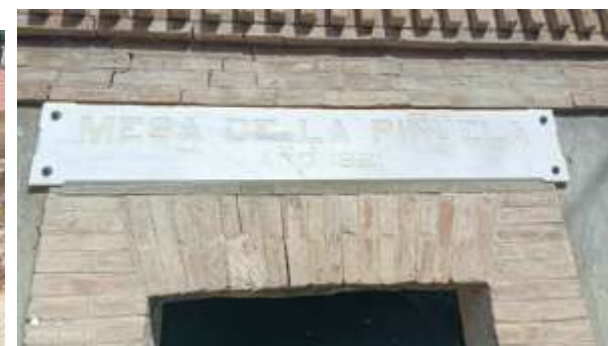
Décimo de los partidores de "arriba", cuyo edificio se encuentra con cierto grado de deterioro, situado poco después del Molino de Julio. Su arquitectura recuerda a los apeaderos construidos en la antigua vía férrea del Noroeste, hoy Vía Verde. La indicación en la entrada (año 1921) señala la fecha en la que se remodeló este y la mayor parte de los partidores actuales.

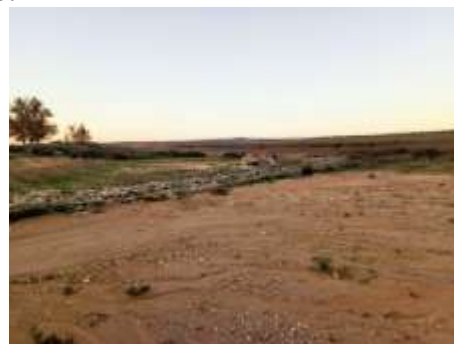
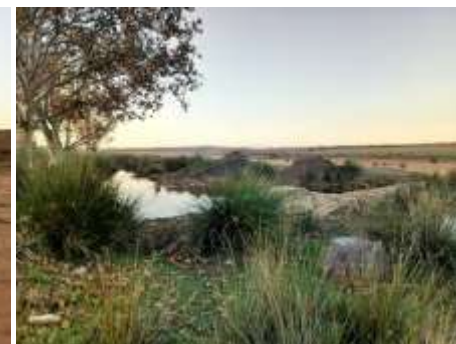
Estado general y observaciones: Si bien la presa actual parece datar del siglo XVI, e incluso posterior, los restos de la obra anterior estarían relacionados con el poblado romano descubierto (y destruido) en las cercanías del manantial de Fuente Caputa. Sin duda alguna, se trata de un enclave de indudable valor natural, paisajístico e histórico, por constituir un lugar antiguo ocupado por el ser humano para el aprovechamiento hídrico y el regadío en el término de Mula, por lo que deberían acometerse acciones de protección y conservación de este entorno.

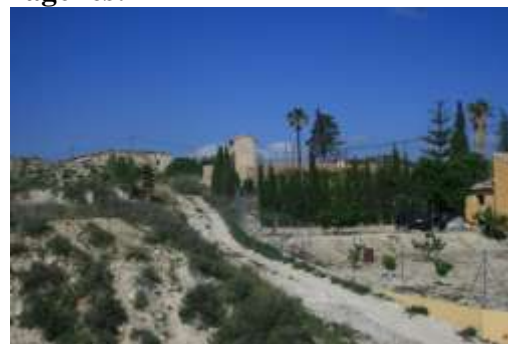
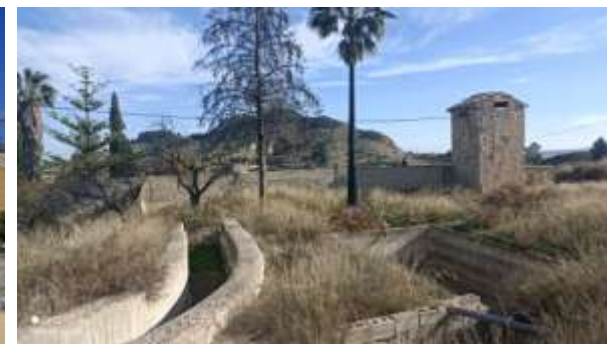
La dejada en seco del tramo bajo de la Acequia Mayor y la poca atención particular, ha acentuado el deterioro del edificio.

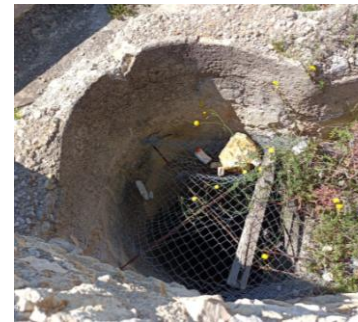
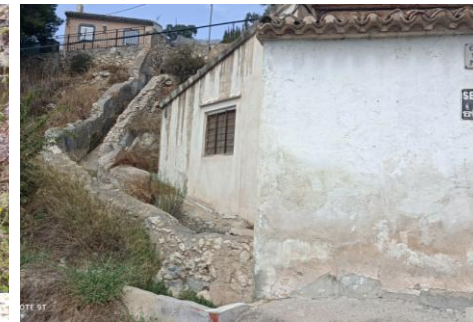
Edificio en un estado de conservación regular, mantiene algunos de los elementos de su antigua función, aunque sin uso. Es visible el cubo que alimentaba la maquinaria hidráulica del molino. Su construcción es de finales de siglo XVIII principios de siglo XIX.

Se integra en el paisaje urbano, aunque su estado de conservación exterior (e interior) incide negativamente en el conjunto.

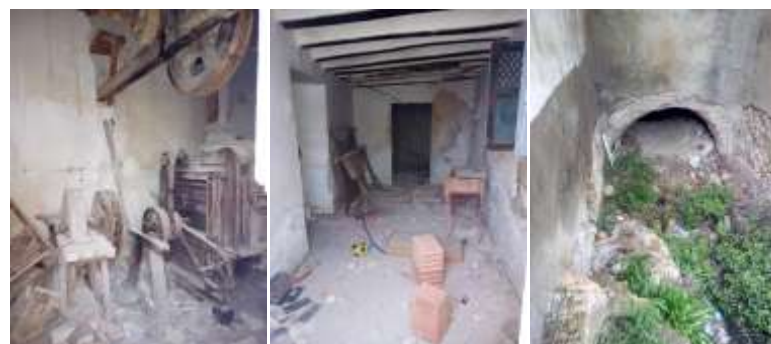
Edificio situado en pleno casco urbano. Primero de los molinos hidráulicos aguas abajo. El edificio se encuentra en estado ruinoso, presentando elevada discordancia en el entorno urbano. Se trataba de un molino de cubo, antepuesto al casal, y que servía para ejercer la fuerza necesaria en la puesta en marcha de la maquinaria para la molienda.

Estado de conservación: 1
Valoración funcional: 1
Integración en el paisaje: 2
Accesibilidad: 3
Amenazas y vulnerabilidades: 1
Catalogado con figura de protección: 1
Cuantificación final: 9

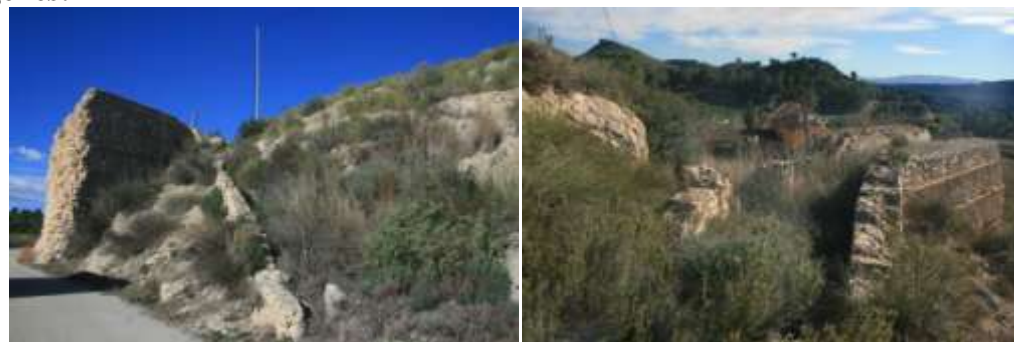
Estado de conservación: 1

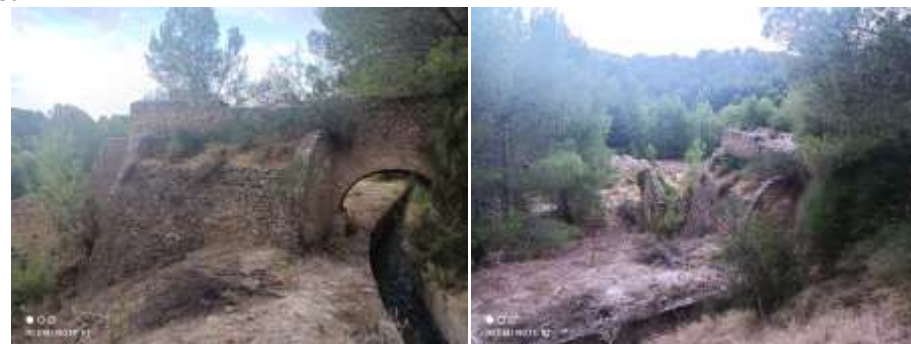
Estado de conservación: 1

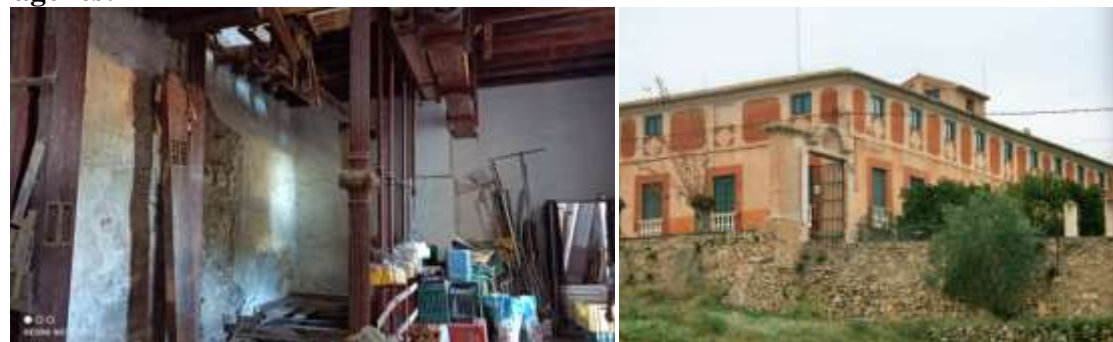
Estado de conservación: 1
Valoración funcional: 1
Integración en el paisaje: 3
Accesibilidad: 3
Amenazas y vulnerabilidades: 2
Catalogado con figura de protección: 2
Cuantificación final: 12

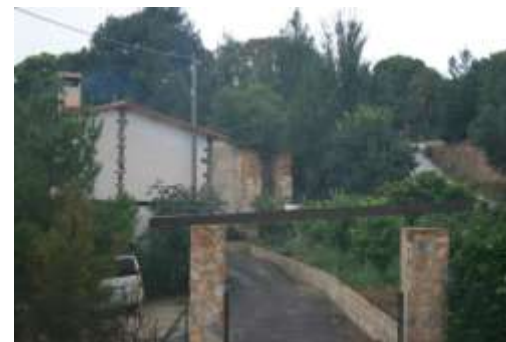
Estado de conservación: 3 (no conserva su utilidad)

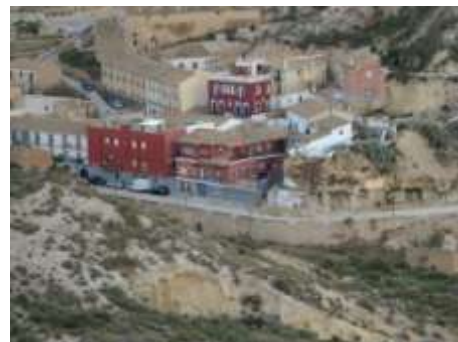
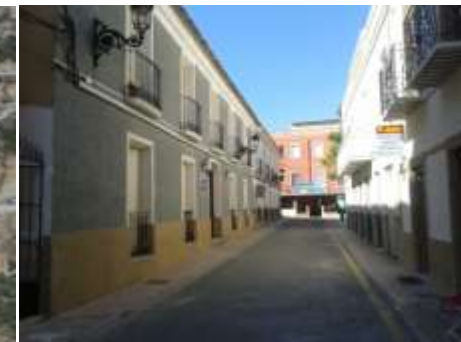
Estado de conservación: 3
